Estudo de tipologias construtivas vernaculares em madeira pós-enchente em São Luiz do Paraitinga, Brasil.

Palavras-chave – Arquitetura vernacular, madeira, avaliação pós-enchente, patologias.

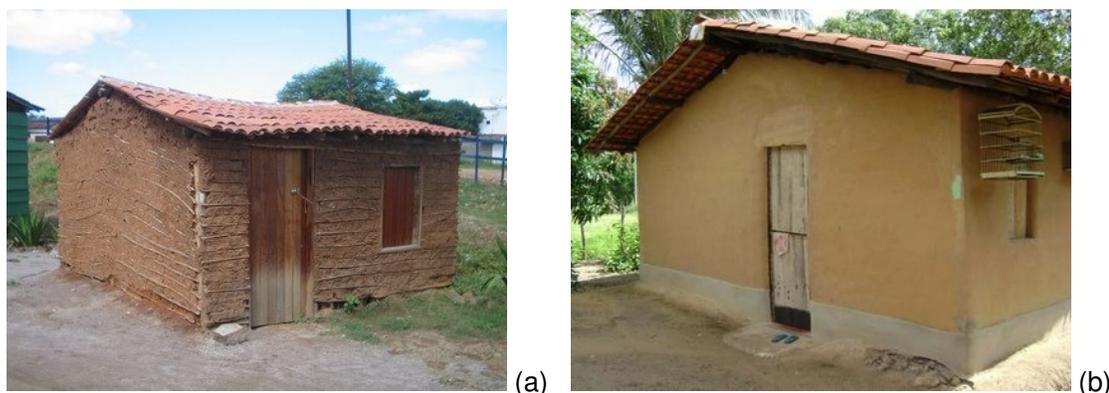
A Fig. 1 mostra dois exemplos de edificações da tipologia de taipa-de-sopapo, sendo a primeira localizada no estado de Pernambuco-Brasil (a), e a segunda no estado do Ceará-Brasil (b).

Figura 1 – Edificações de taipa-de-sopapo: (a) sem acabamento externo [1], e, (b) com acabamento fino para impermeabilização de seu fechamento contra penetração de insetos e roedores [2]

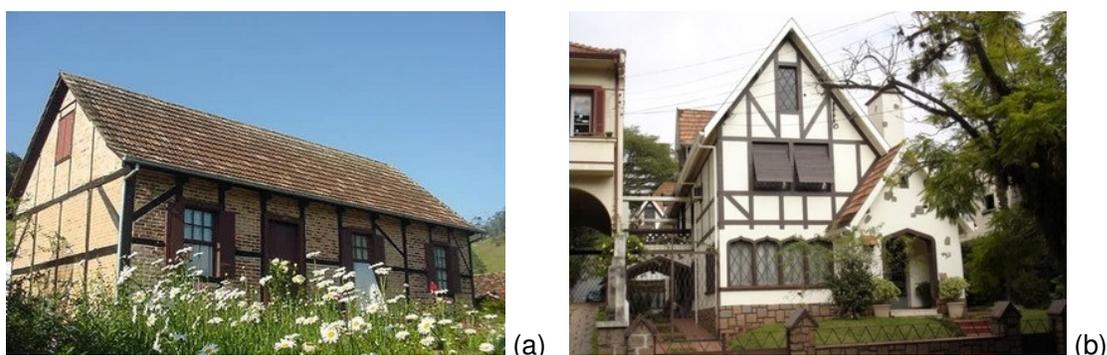
A Fig. 2 mostra duas edificações da tipologia construtiva enxaimel em Santa Catarina-Brasil.

Figura 2 – Edificações em enxaimel de: (a) tijolo aparente [3], e, (b) fachada tipo alemã com reboco [4]

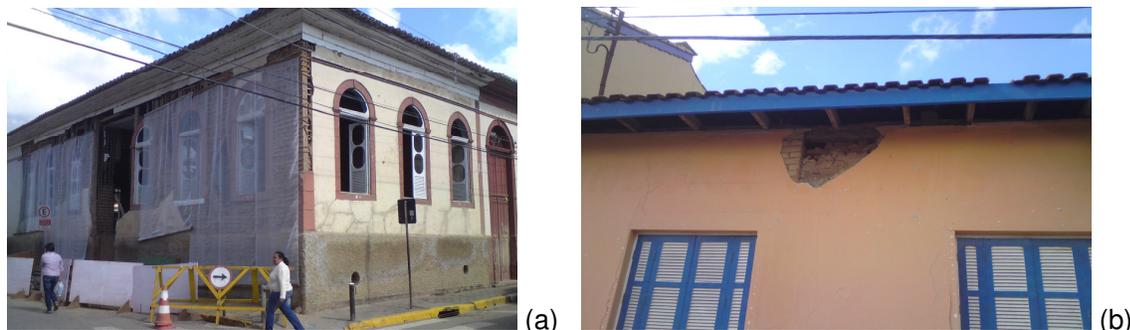
A avaliação realizada detectou a presença de duas tipologias construtivas históricas, ambas com o emprego da madeira como elemento estrutural. A maior parte das construções encontradas consistiu-se em taipa-de-sopapo, cerca de 90%, enquanto a menor parte em enxaimel. (Fig. 3).

Figura 3 – Edificações históricas locais: (a) de taipa-de-sopapo, e, (b) em enxaimel

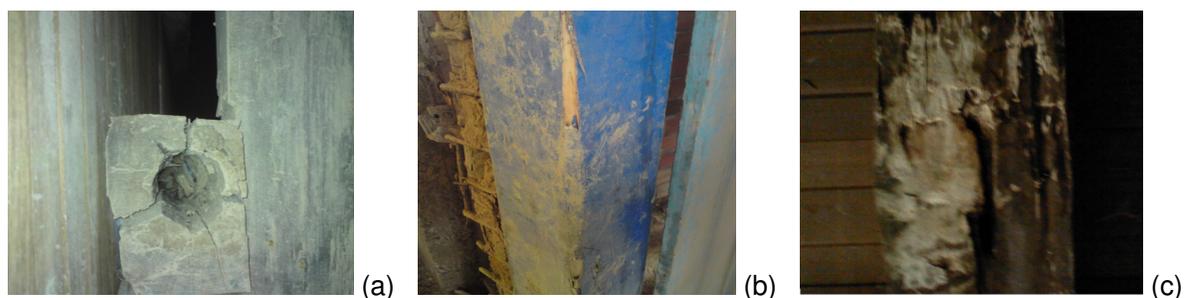
Devido seu longo período de uso, muitos imóveis apresentaram patologias de origem anterior à enchente, como a presença de galeria de cupins e do apodrecimento devido ao ataque de microorganismos que proliferam na presença de umidade.

A Fig. 4 ilustra uma viga e um pilar afetados pelo ataque de cupins e um pilar totalmente comprometido pelo apodrecimento somado a um ataque de cupins.

Figura 4 – Elementos construtivos que apresentaram patologias pré-enchente: (a) viga afetada por cupins, (b) pilar interno afetado por cupins, e, (c) pilar do barrote atacado por uma colônia de fungos e cupins

Como mecanismo de correção indica-se a substituição de todos elementos danificados pelos agentes deterioradores da madeira, por peças de madeira tratadas com preservantes químicos oleossolúveis como, por exemplo, o pentaclorofenol, insolúvel em água.

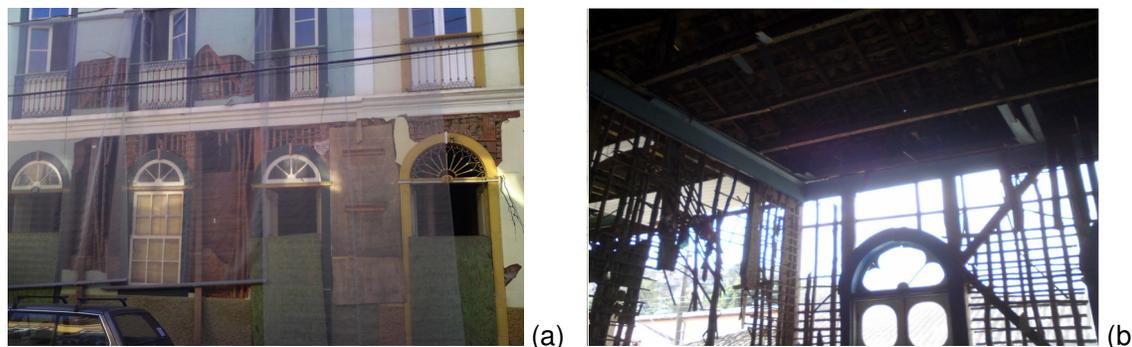
A longevidade das construções, a falta de conservação e a fragilidade de alguns dos materiais empregados, como a argamassa de barro, frente a força das águas do rio levaram elementos, como vigas e paredes, a serem danificados parcialmente ou, em alguns casos, a sofrerem danos que comprometeram a situação do elemento ou componente.

A Fig. 5 retrata duas edificações em taipa-de-sopapo com patologias pós-enchente, a primeira delas um comércio com a fachada com danos (a), e a segunda delas uma moradia com todo seu interior e fachada destruídos pela enchente (b).

Figura 5 – Edificações em taipa-de-sopapo com patologias pós-enchente: (a) espaço comercial com a fachada afetada, e, (b) moradia com seu interior e fachada destruídos pela força do rio

Como mecanismo de correção indica-se a substituição de todos elementos danificados que apresentam falhas como fissuras, rachaduras ou empenamentos que podem comprometer a estrutura da edificação. Também recomenda-se uma proteção complementar com preservantes químicos contra o ataque de insetos e fungos para evitar o dano da madeira como nos casos vistos nas situações de pré-enchente.

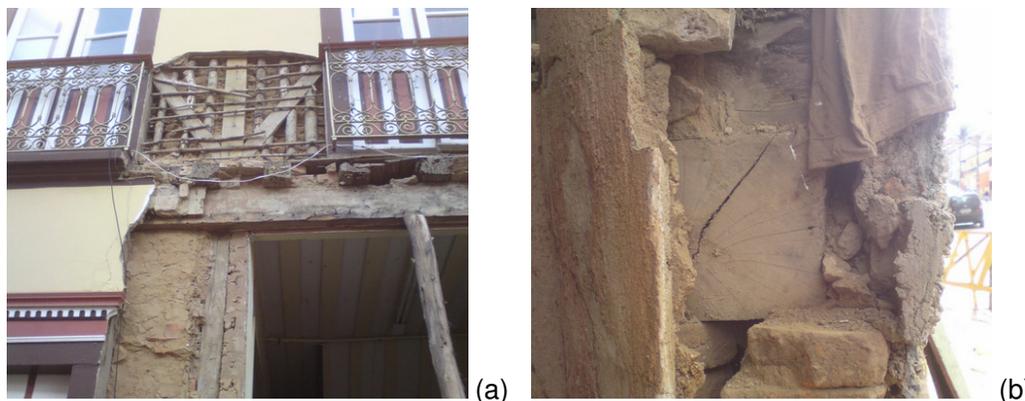
A Fig. 6 retrata duas edificações em enxaimel com patologias pós-enchente, em (a) uma moradia afetada em sua fachada e em (b) o detalhe estrutural de uma viga afetada em seu apoio.

Figura 6 – Edificações em enxaimel com patologias pós-enchente: (a) moradia com fachada afetada pela força do rio, e, (b) detalhe estrutural de uma viga afetada em seu apoio com a alvenaria

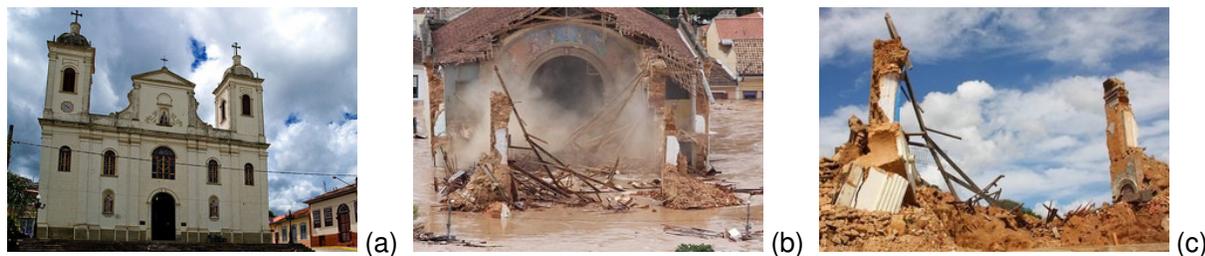
A enchente em São Luiz do Paraitinga atingiu cerca de 9.000 pessoas em mais de 70% da área urbana, afetando diretamente mais de 300 imóveis. (MARRA, 2010). A Fig. 7 ilustra a igreja São Luiz de Tolosa, principal ponto turístico local em três momentos distintos.

Figura 7 – Igreja Matriz São Luiz de Tolosa em três distintos momentos, de: (a) antes da enchente [5], (b) durante a enchente do rio (MARRA, 2010), e, (c) ruínas pós-enchente durante o período da visita técnica

Desde agosto de 2010, esta igreja matriz está sendo reconstruída de forma fiel à igreja antiga, com uma previsão de que sua reforma dure ao menos dois anos.
